'IN CONFORMITÀ DELL'ANTICO'

Il restauro della chiesa di S. Zeno di Cerea (1902-1912)

La chiesa di S. Zeno:
la storia ‘secolare’ e i restauri
del primo Novecento

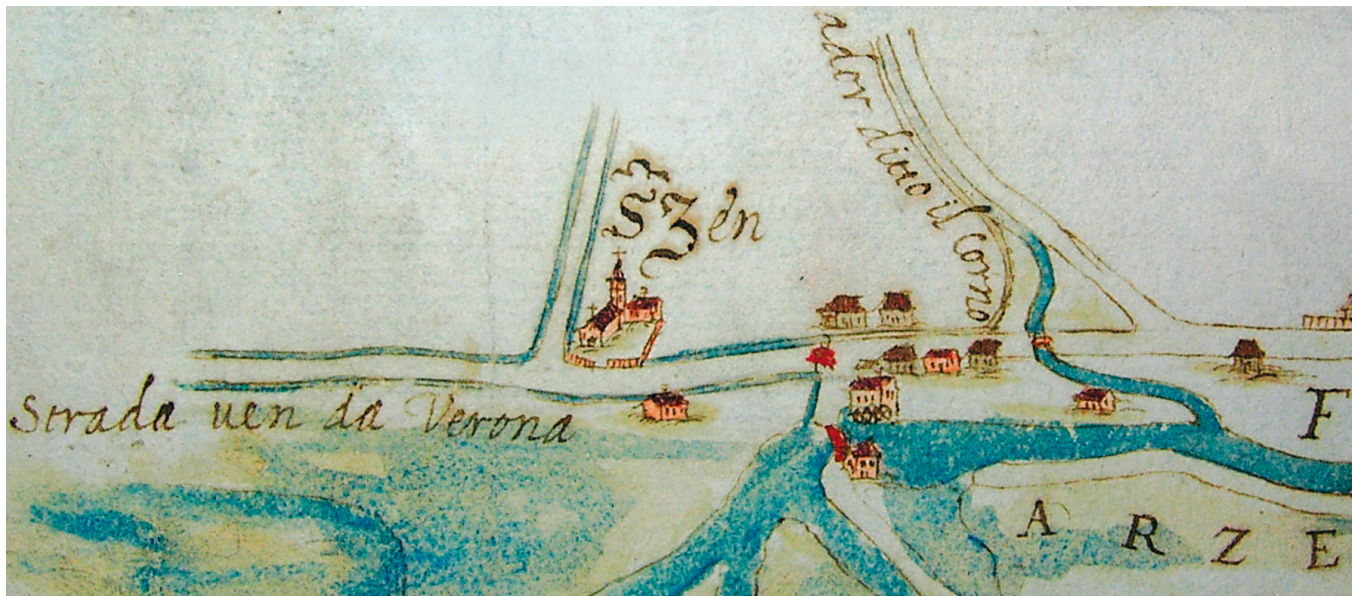
Fig. 1 - La chiesa di S. Zeno in un disegno di Iseppo dalli Pontoni e Bernardino Brugnoli (1571): copia del 1571 eseguita da Iseppo dalli Pontoni. Attigua all'edificio sacro si distingue la domus a cui viene spesso fatto cenno nei verbali delle visite pastorali cinque e seicentesche. Nel 1568, ad esempio, il vescovo Agostino Valier aveva imposto al cappellano di risiedervi con regolarità, oltre ad alcuni lavori di riatto. Il perimetro della chiesa appare percorso da un recinto (forse di legno), plausibilmente utilizzato per impedire l'accesso alla piccola area cimiteriale prospiciente [Archivio CereaBanca1897].

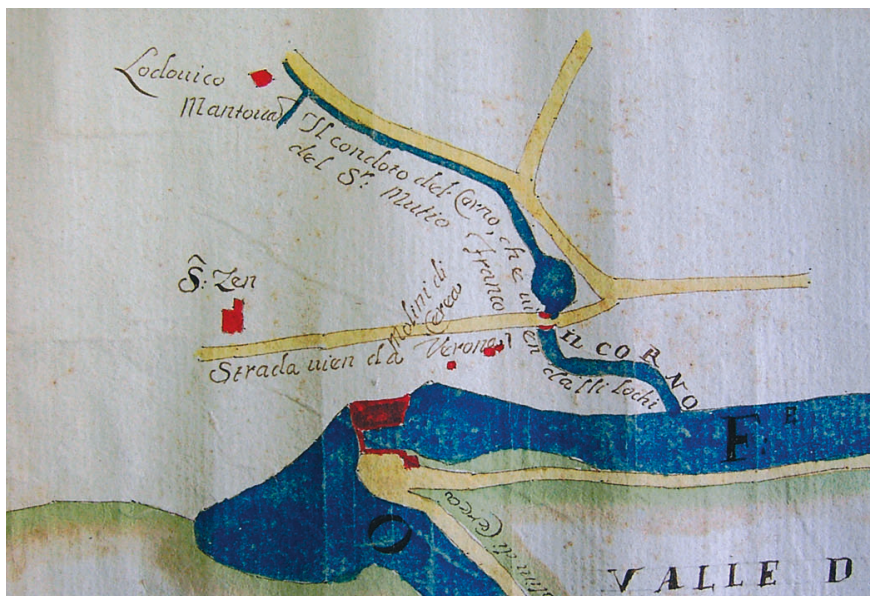
Fig. 3 - La chiesa di S. Zeno in un disegno planimetrico di Cristoforo Sorte e Bartolomeo Galese (1589): copia senza data di Antonio Benoni [ASVr, Archivio privato Malaspina, dis. 557bis].

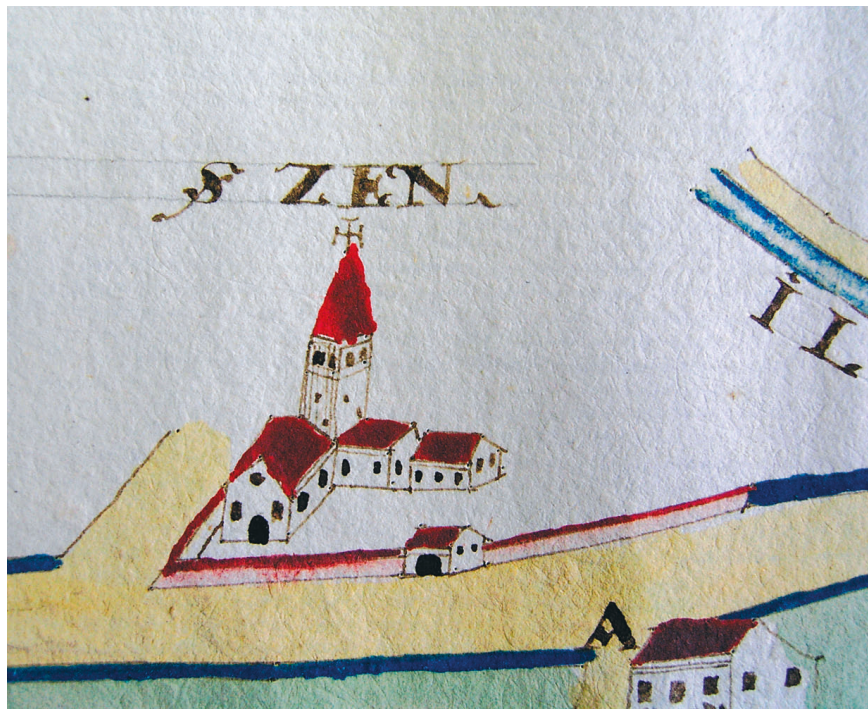
Fig. 5 - La chiesa di S. Zeno in un disegno di Giovanni Battista Giannese (1649): copia del 1699 eseguita da Antonio Benoni. Nella rappresentazione particolarmente accurata dell'edificio sono evidenti, oltre al caratteristico tetto 'a capanna', gli elementi costitutivi della facciata (l'oculo del timpano e le due bifore a strombatura ancora ben riconoscibili nella documentazione fotografica del primo Novecento).

Accanto alla chiesa appaiono ben delineati gli edifici che ospitavano all'epoca il lavorente della pieve: «con ara, horto, forno, stalla et un praissello che anticamente era il cimiterio di detta chiesa» (cfr. in merito la scheda n. 1) [ASVr, Archivio privato Malaspina, dis. 560].

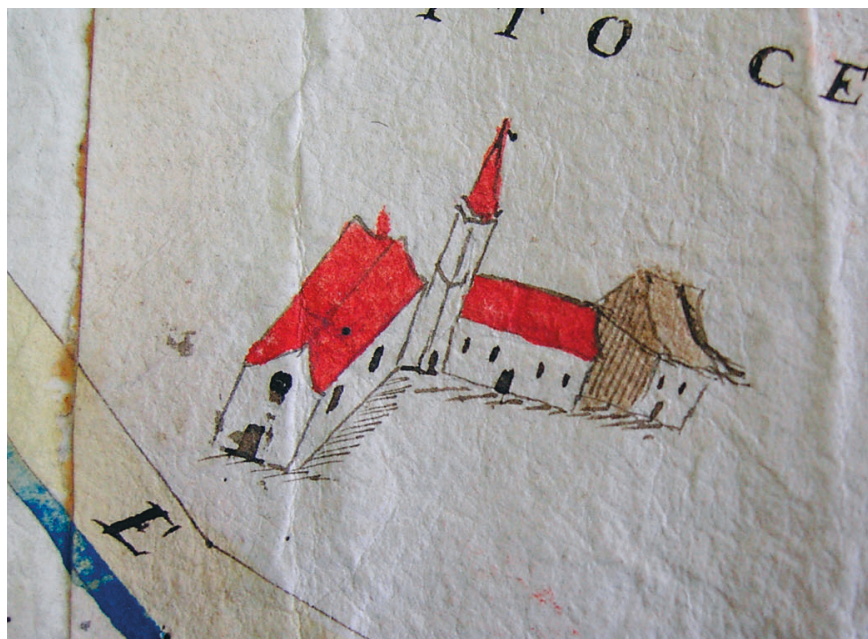
Fig. 8 - La chiesa di S. Zeno in un disegno di Antonio Benoni (1699). La mappa riprende a grandi linee la raffigurazione riprodotta nella fig. 5: in questo caso però alla casa del lavorente è accostato un tipico casone di paglia, reso dal perito agrimensore con la tipica colorazione grigio-marrone [ASVr, Archivio privato Malaspina, dis. 573].

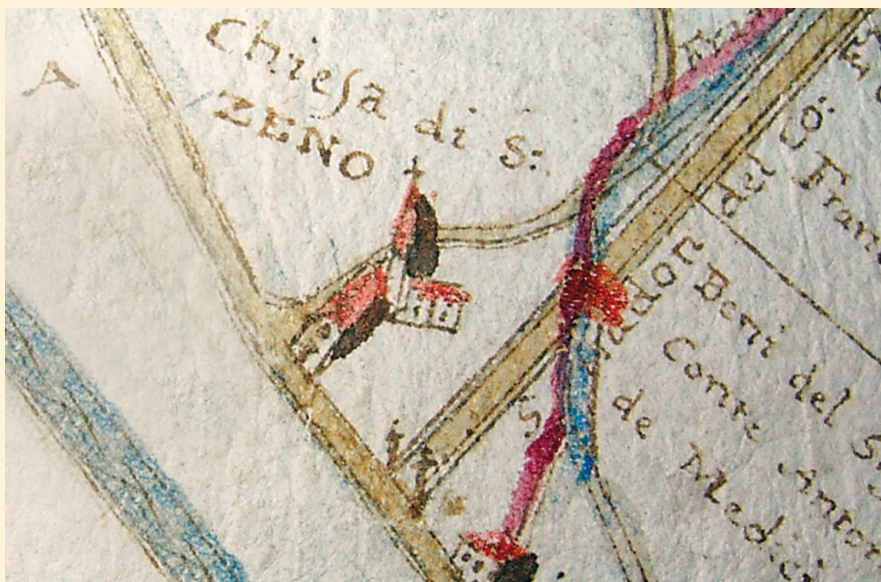
Fig. 10 - La chiesa di S. Zeno in un disegno del marchese Gabriele Dionisi (prima metà del XVIII secolo): la rappresentazione della chiesa riprende ancora una volta il 'modello' già riprodotto nelle fig. 5 e 8 (evidente il tetto 'a capanna', l'oculo della facciata e gli edifici attigui) [Archivio CereaBanca1897].

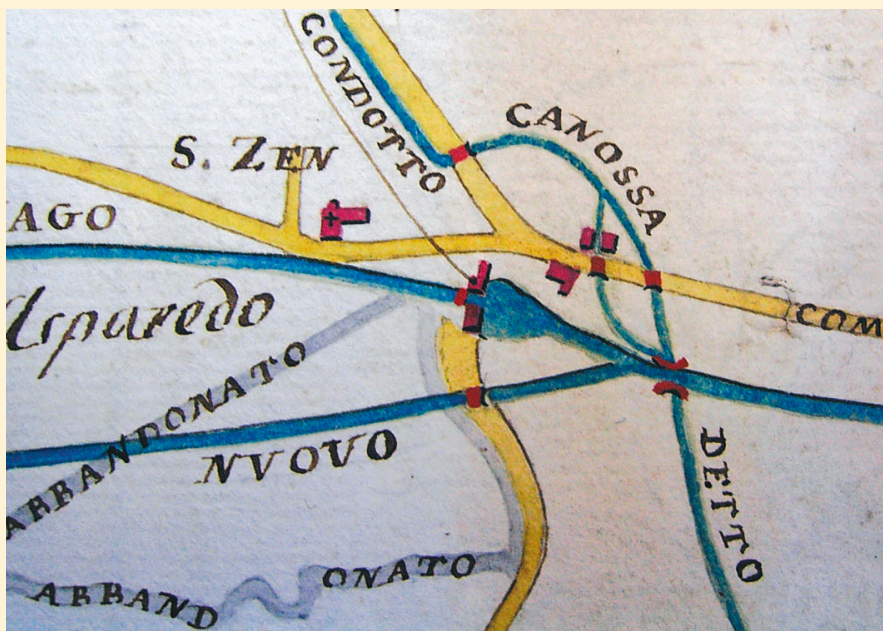
Fig. 12 - La chiesa di S. Zeno in un disegno planimetrico di Gaetano Celini (1789) [ASVr, Archivio privato Campagna, dis. 3].

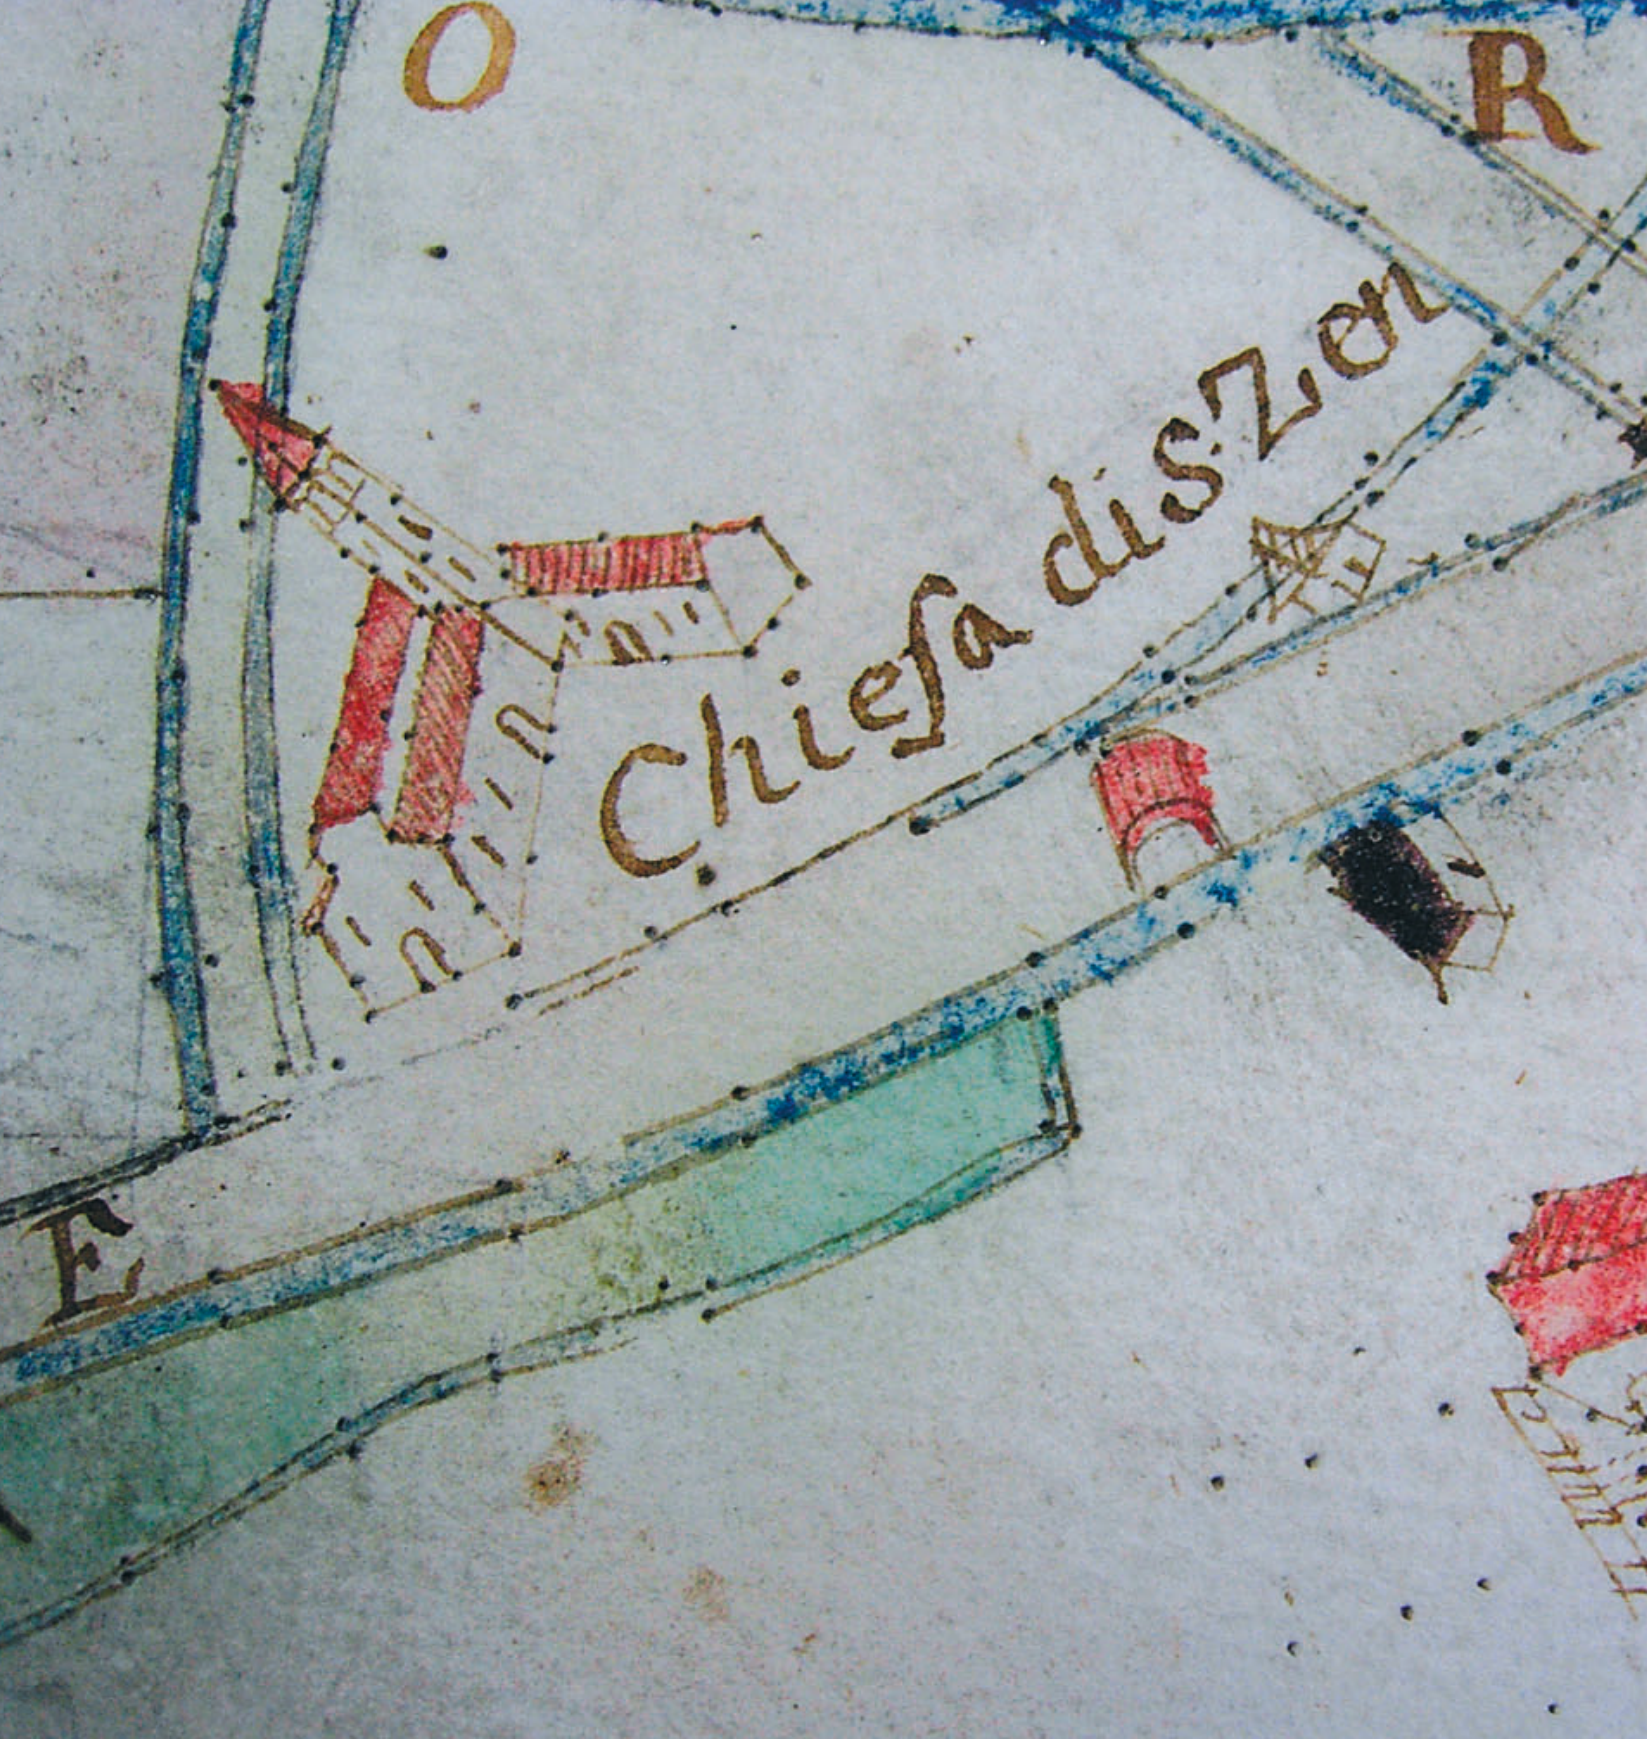
Fig. 14 (pagina seguente) - La chiesa di S. Zenone in un disegno di Francesco Bresciani (1725): la raffigurazione della copertura a salienti in questa mappa, giustificò secondo l'ingegnere Bruno Bresciani, il controverso innalzamento della navata centrale dell'edificio durante i restauri del 1910-1912 [ASVr, VIII Vari, Decima Grande di Cerea, dis. 12].

mappa del 1755 realizzata dall'agrimensore Francesco Bresciani per delineare i terreni soggetti al pagamento della Decima Grande di Cerea nella contrada di Campi di Su, giustificava appieno la deduzione: la chiesa vi era infatti stata disegnata con una copertura a salienti, a differenza di tutte le mappe precedenti che ne riportavano fedelmente, seppure con approssimazione, la copertura a due falde⁷⁶. Di per sé nulla di più chiaro ed evidente, anche se alla luce di nuovi elementi, varrà forse la pena di focalizzare meglio l'episodio.

Le modifiche del tetto 'originario' e la sua trasformazione 'a capanna' sarebbe avvenuta, secondo il Bresciani, «dopo il 1755»⁷⁷. La mappa che però il Bresciani vide ed ebbe poi cura di riprodurre in un saggio del 1964 dedicato alla chiesa di S. Zeno e al monastero di S. Vito di Cerea⁷⁸, non era stata eseguita nel 1755, bensì nel 1725 dal pubblico perito ed agrimensore Francesco Bresciani (assieme ad altri sei 'tipi', corrispondenti alle contrade su cui si estendeva la Decima Grande di Cerea). Di tale disegno – da cui la 'svista' in cui incorse lo storico cereano⁷⁹ – esisteva anche una copia, realizzata nel 1755 dal figlio di Francesco, Giovanni Antonio Bresciani, incompleta tuttavia di alcuni particolari presenti nell'originale, tra cui appunto la chiesa di S. Zeno⁸⁰.

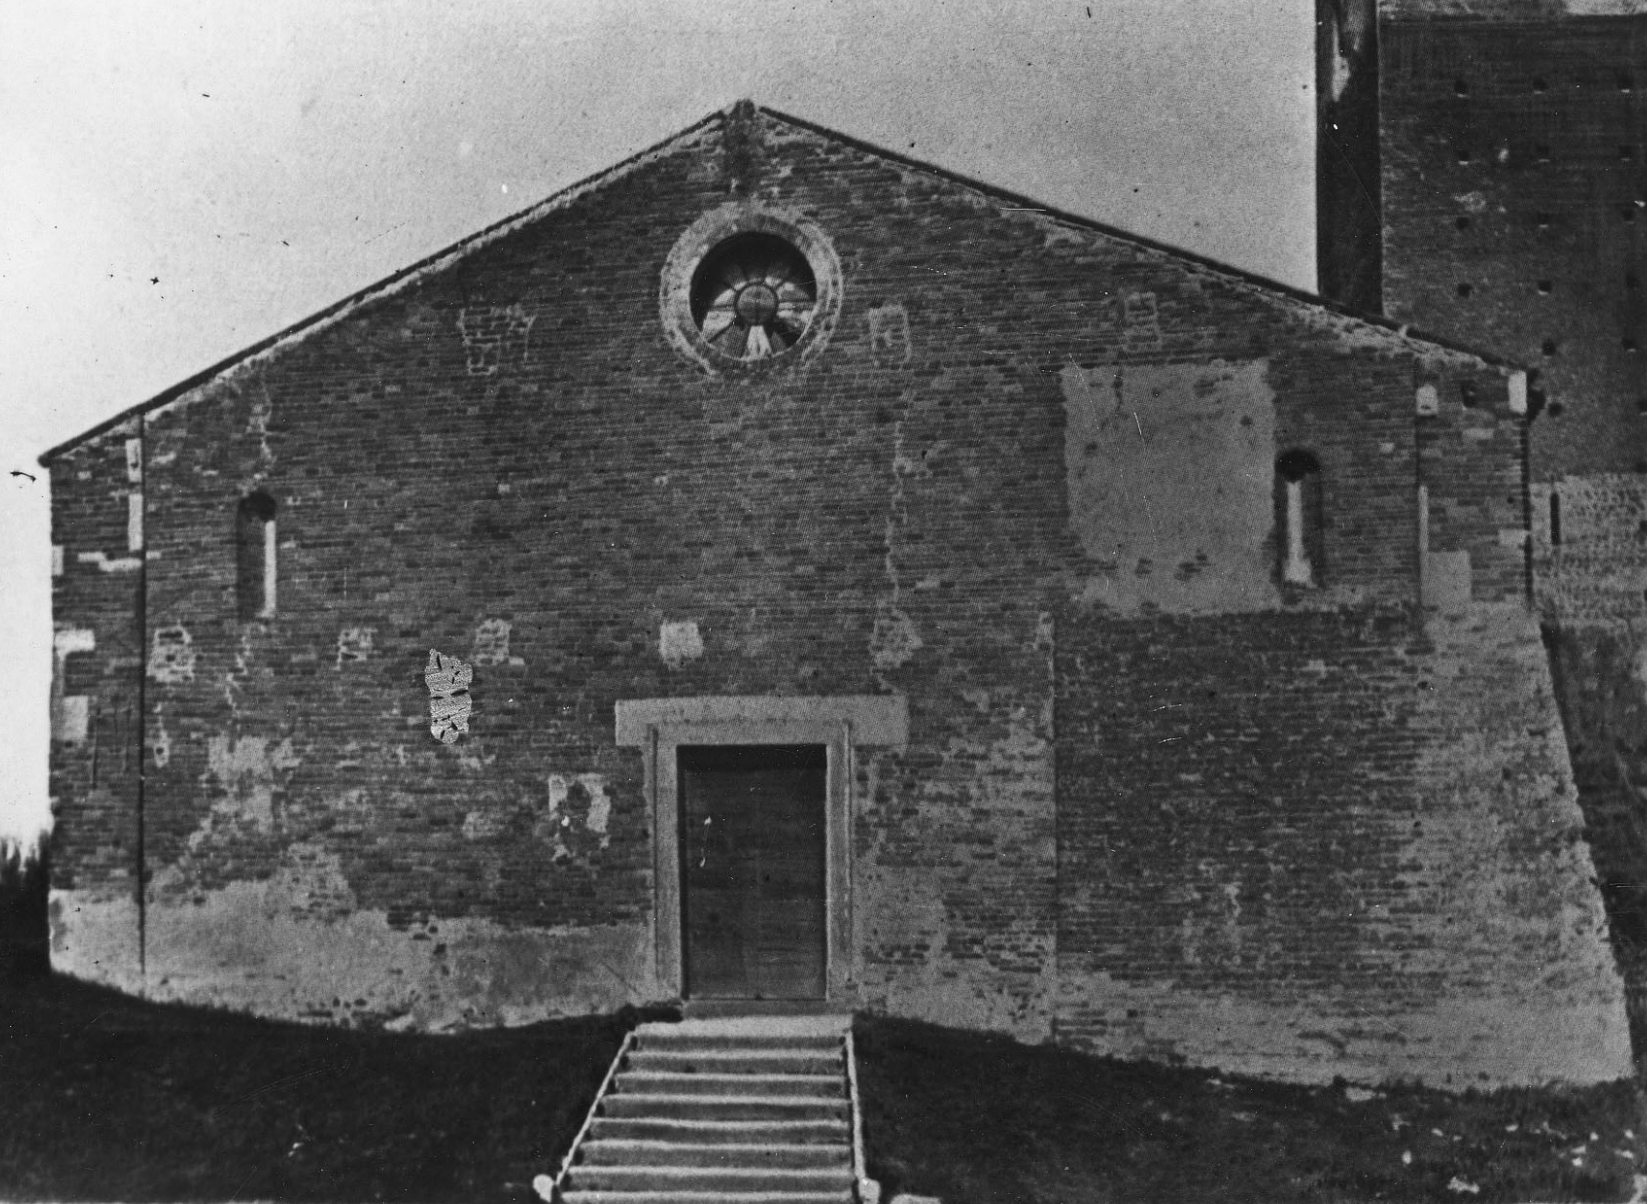
Fig. 15 - La chiesa di S. Zeno in un'immagine dei primi anni del Novecento probabilmente eseguita dal fotografo Luigi Melchiori a corredo delle pratiche per il restauro (1905). Sul lato destro della facciata - con il caratteristico oculo e i due finestrini strombati ancora ostruiti - è evidente il barbacane di rinforzo, demolito nel corso degli interventi del 1910-1912, come pure le numerose crepe (i 'foramina' segnalati dalle visite pastorali sei-settecentesche) tamponate alla meglio.

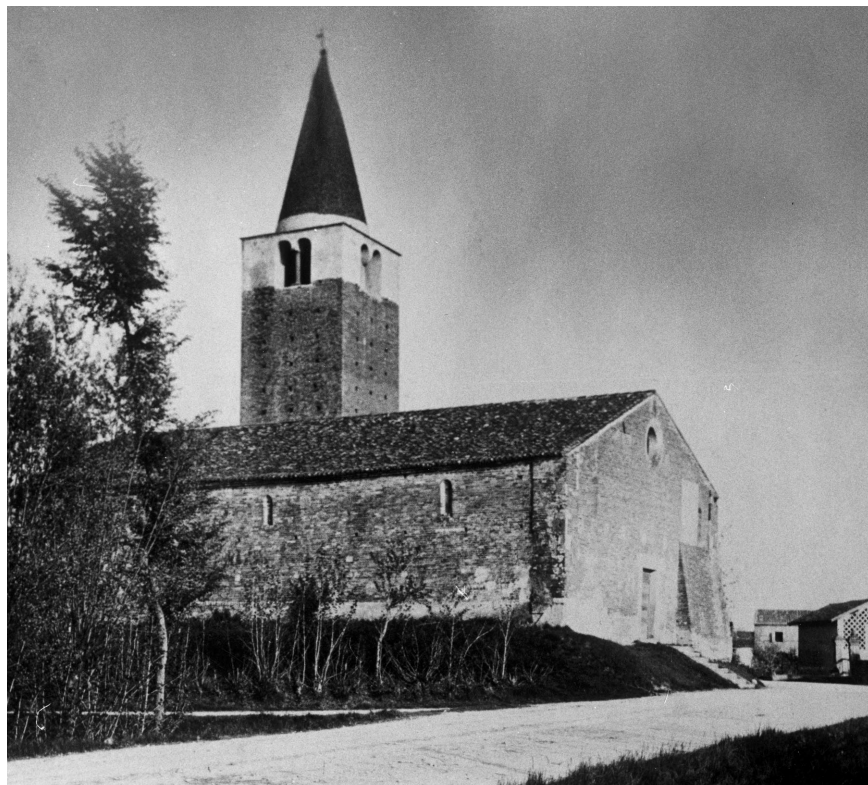
Fig. 16 - La chiesa di S. Zeno in un'immagine contemporanea a quella riprodotta nella fig. 15: anche in questo caso l'autore dovrebbe essere il fotografo cereano Luigi Melchiori e il 'committente' l'ingegnere Bruno Bresciani, redattore nel 1905 del primo progetto di restauro dell'edificio.

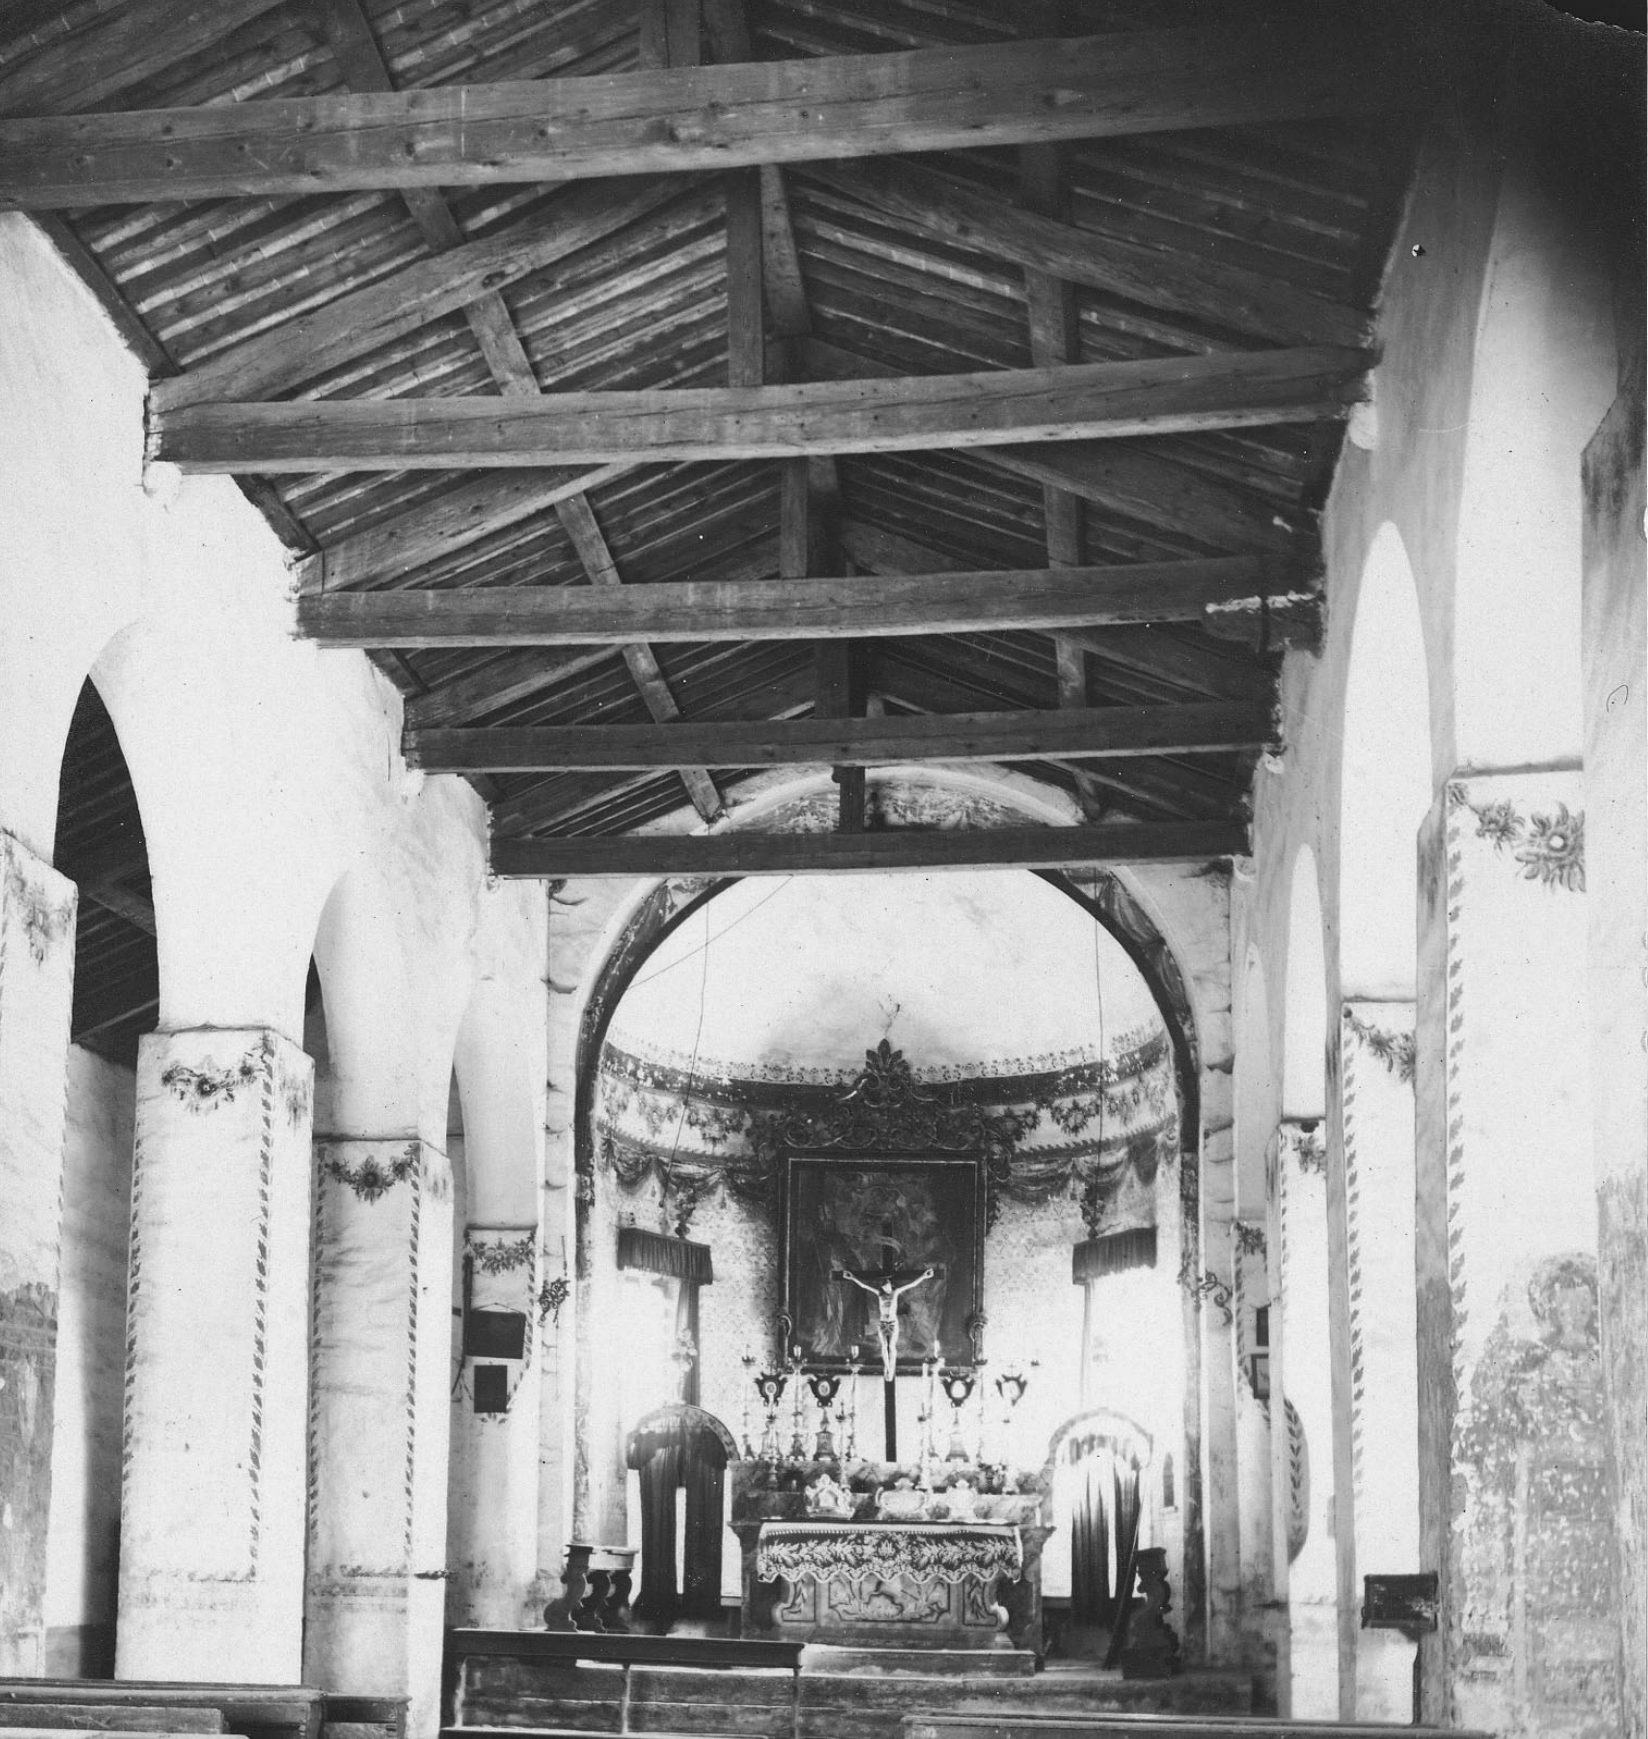
Fig. 19 (pagina seguente) - L'interno della chiesa di S. Zeno prima dei restauri (c. 1905-1910). Questa rara immagine risulta particolarmente importante, oltre che per la visione d'insieme della chiesa, anche per poter valutare l'impatto degli interventi di restauro degli anni successivi. La pesante intonacatura delle pareti interne appare ben evidente, come pure il particolare ornamento 'barocco' che ricopriva i pilastri e parte dell'abside maggiore (che prendeva luce da due finestre oblunghe, successivamente otturate). Gli affreschi, che si scorgono appena, oltre a presentare le evidenti tracce delle passate 'malversazioni', si mostrano al di sotto delle decorazioni, scrostate negli anni '70 dell'Ottocento dal loro 'scopritore', il parroco di Cerea don Luigi Bennassuti. Da notare la semplice struttura interna del tetto 'alla gesuata', risalente con buona probabilità agli anni '30 del Cinquecento [BCC, Fondo Bruno Bresciani].

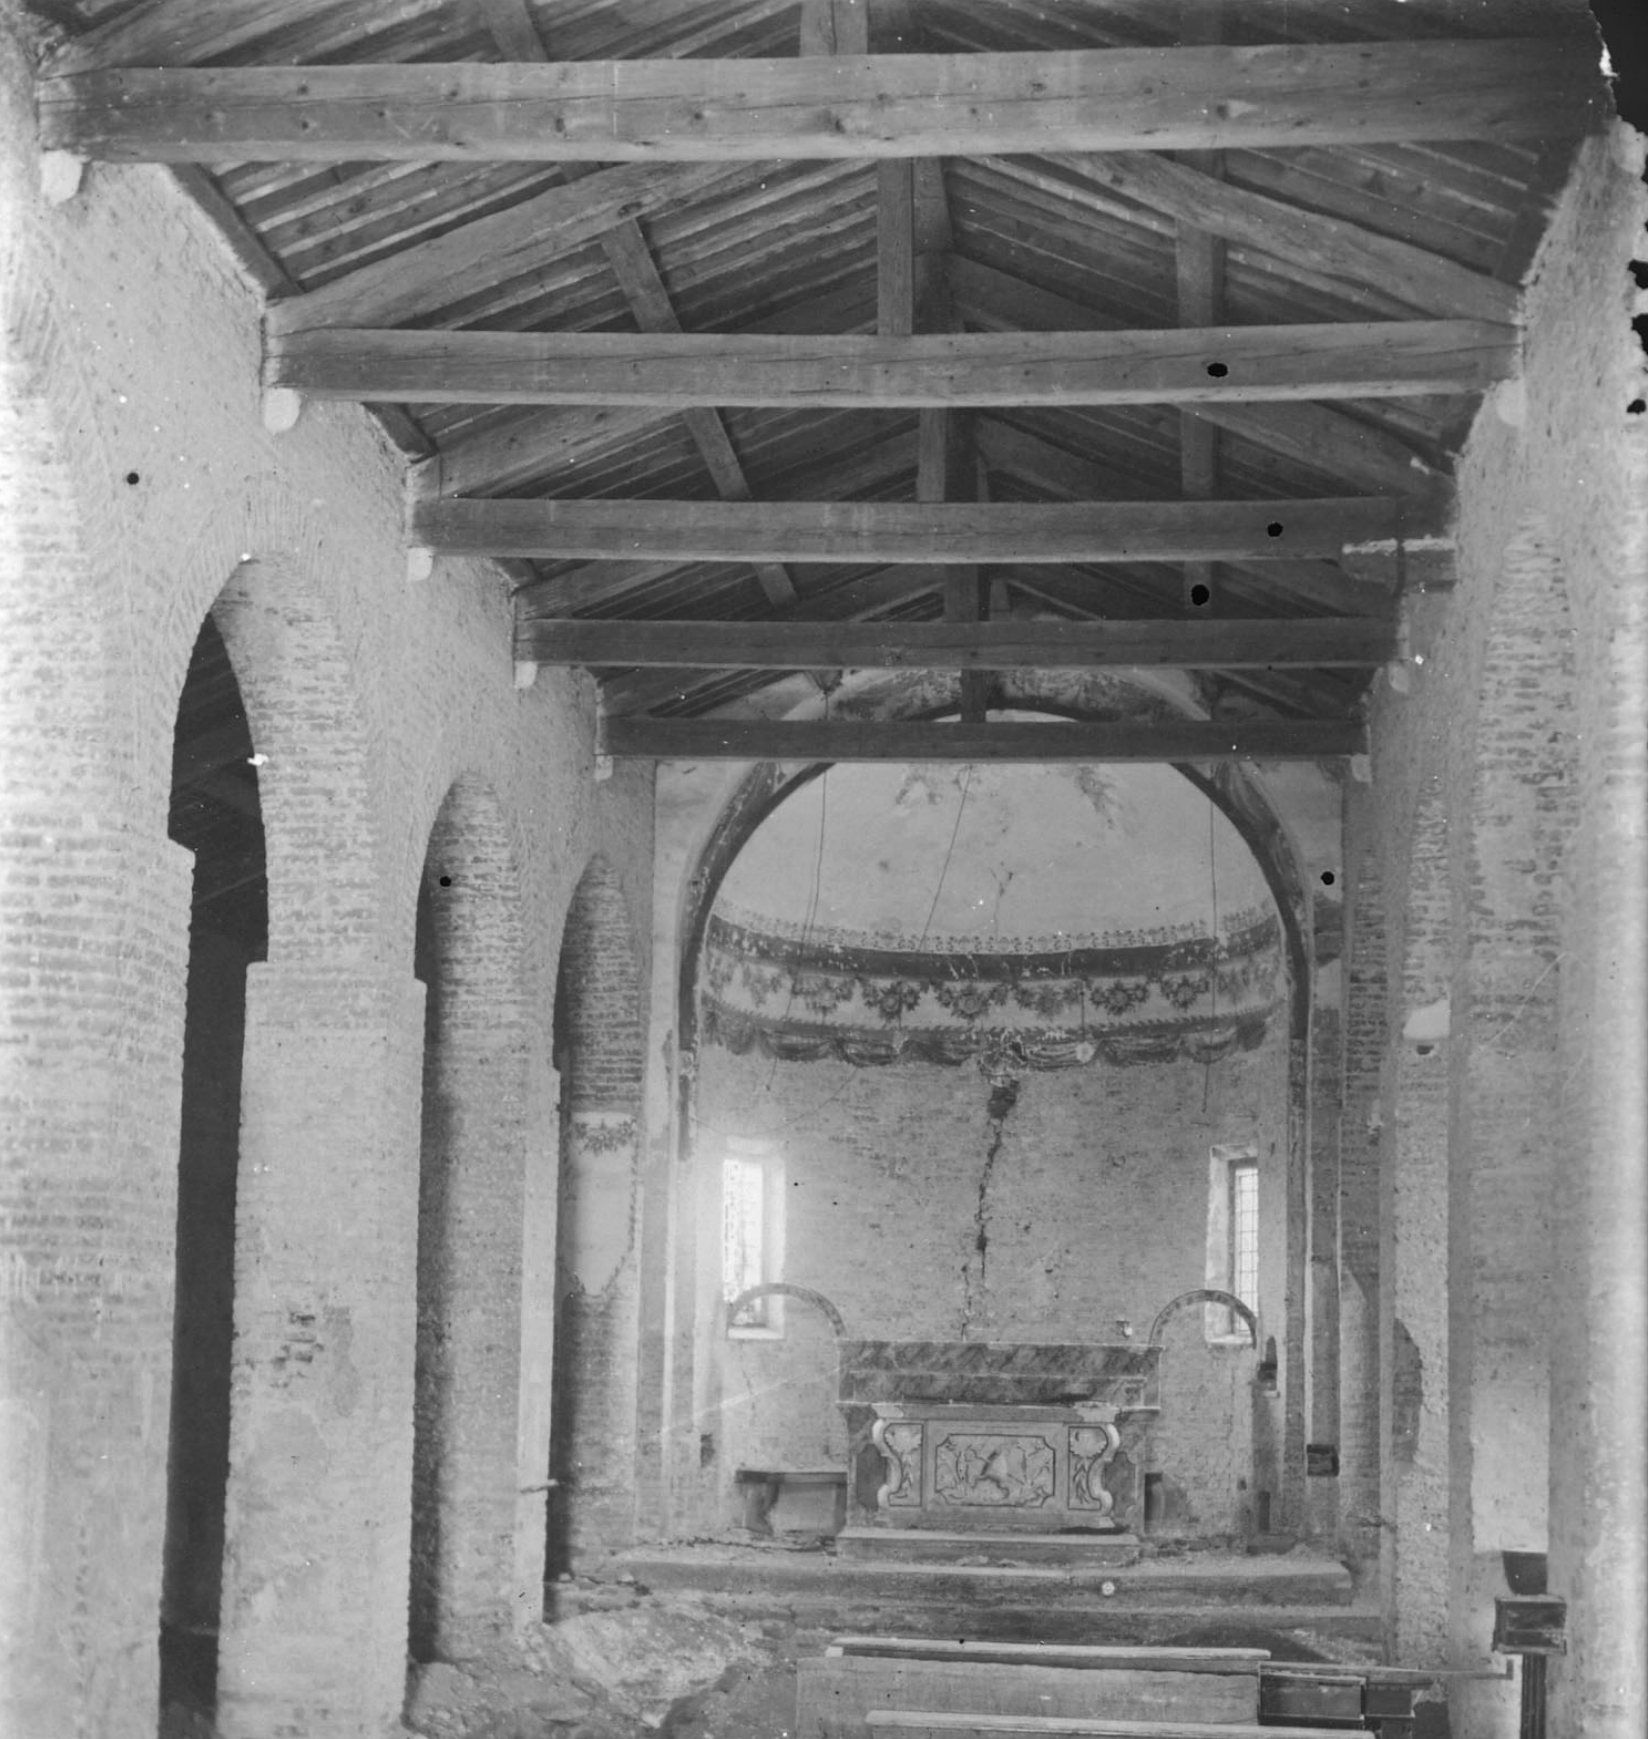
Fig. 20 (pagina precedente) - L'interno della chiesa di S. Zeno durante i restauri (1910): le pareti interne e quelle dei pilastri sono appena state scrostate degli strati di intonaco e delle decorazioni barocche 'a festoni' (che ancora permangono nella parte bassa del catino absidale). In prossimità dei gradini che permettevano di accedere all'altare maggiore, si notano i resti dei saggi sulle fondazioni dei pilastri che avevano portato alla luce una lapide romana e due colonne conglobate nel cotto [BCC, Fondo Bruno Bresciani].

Nel contempo – anche se a questo punto risulta alquanto difficile discernere un ordine preciso nella cronologia degli interventi⁸⁹ – i muri interni vennero completamente scrostati (anche delle decorazioni barocche 'a festoni' che coprivano i pilastri e l'abside⁹⁰) «e principata la stilatura a rustico imitando l'antica e il riatto delle fenditure, dei rilassi, che man mano si scoprivano un poco dappertutto»⁹¹; vennero poi aperti i nuovi finestrini: uno nell'abside maggiore, dove vennero invece otturate le due finestre oblunghe preesistenti (1911) e due nelle minori (sempre sulla scorta di tracce coeve)⁹².

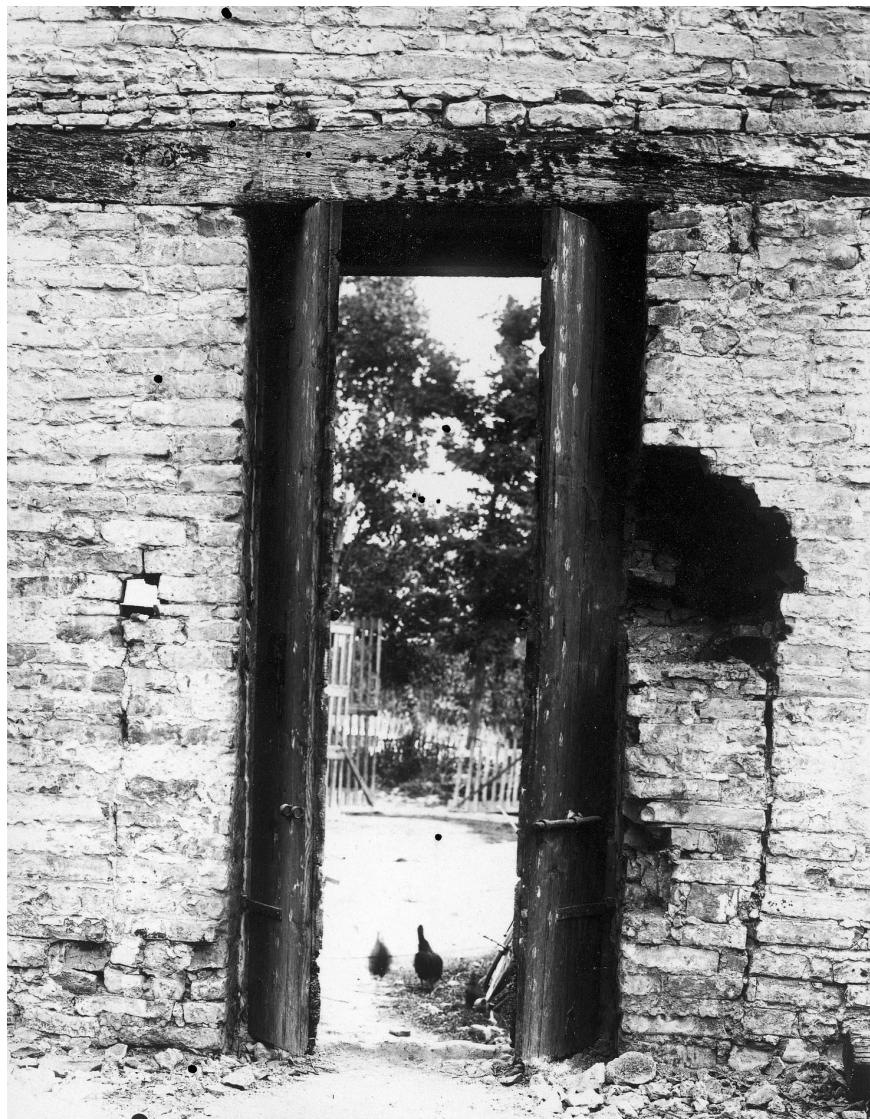
Fig. 21 - L'interno della chiesa di S. Zeno durante i restauri (1910): l'immagine si riferisce alla piccola porta sul lato destro dell'edificio; da notare, oltre al precario stato del muro perimetrale (costituito, secondo il Da Lisca, da materiale frammentato e poco coeso, «con due faccie in malta e con l'interno a materiale alla rinfusa quasi senza malta»), l'architrave in legno che già nel 1654 il vescovo Sebastiano Pisani I aveva ordinato di sostituire con uno in pietra («*linen ligneum parvae portae ammoveatur et lapideum ponatur et lignea porta aptetur*») [BCC, Fondo Bruno Bresciani].

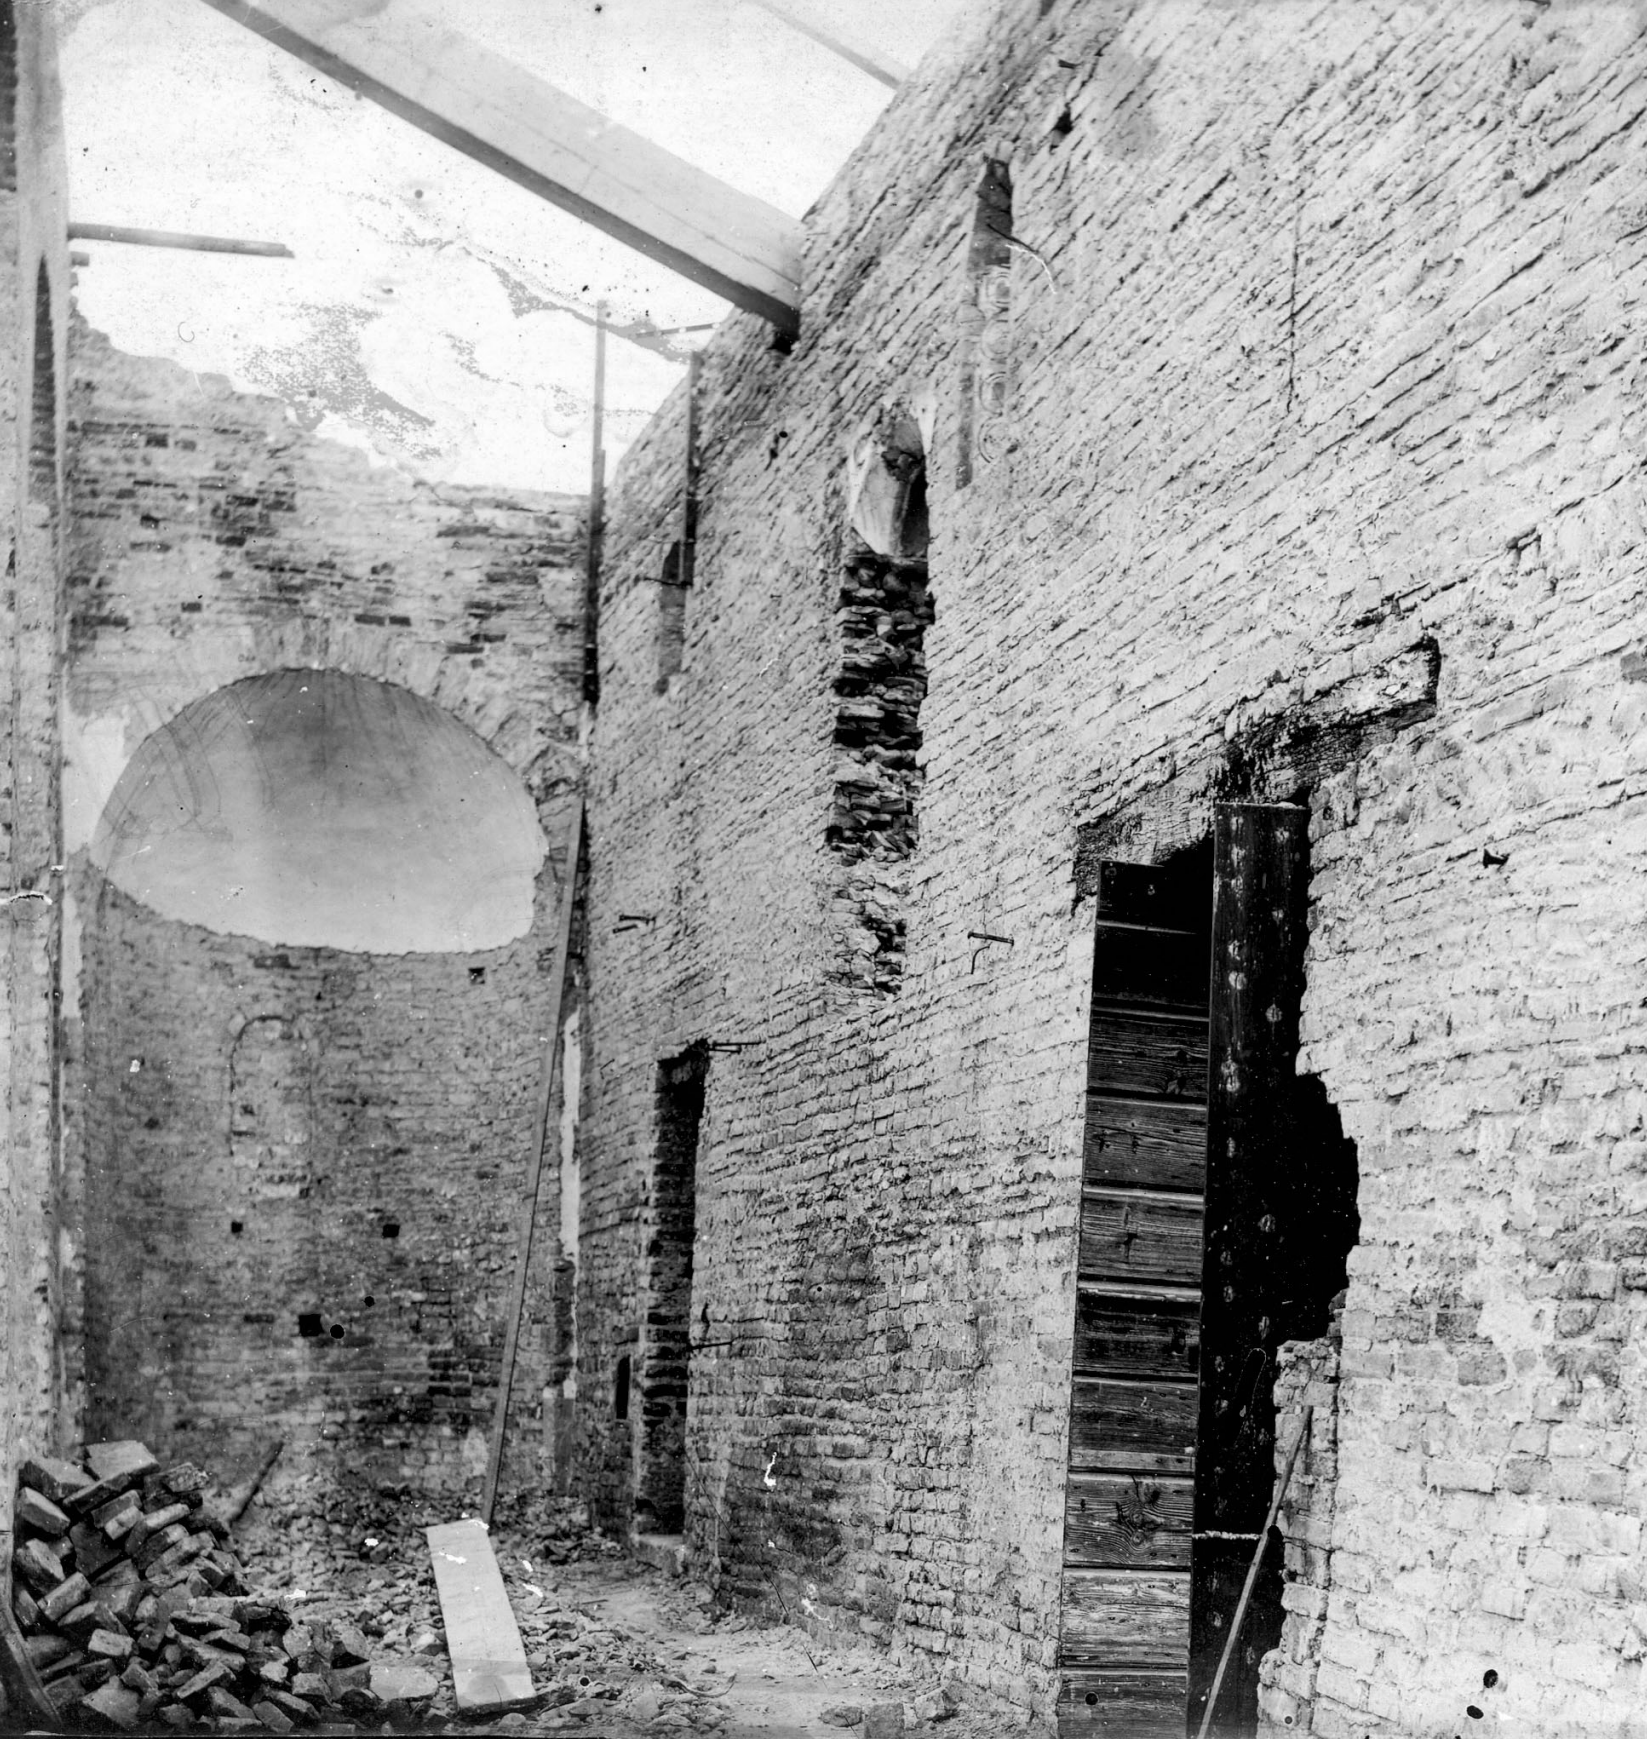
Fig. 24 (pagina precedente) - L'interno della chiesa di S. Zeno durante i restauri (1910): l'immagine si riferisce alla navata di destra dopo la rimozione del tetto. Sulla parete, tra la porta che dà nel cortile della chiesa e quella che comunicava con la piccola sacrestia di lì a poco demolita, si nota la grande finestra oblunga (poi chiusa) e le due piccole finestre a strombatura che vennero invece ripristinate. Sulla parete dell'absidula si scorgono i contorni di un'altra finestra ostruita che pure verrà aperta [BCC, Fondo Bruno Bresciani]
